L'ESPACE DANS
L'ESPACE

Histoire d'une rénovation: La Fauvette, Lausanne

« Chemin de la Fauvette 1 », Lausanne

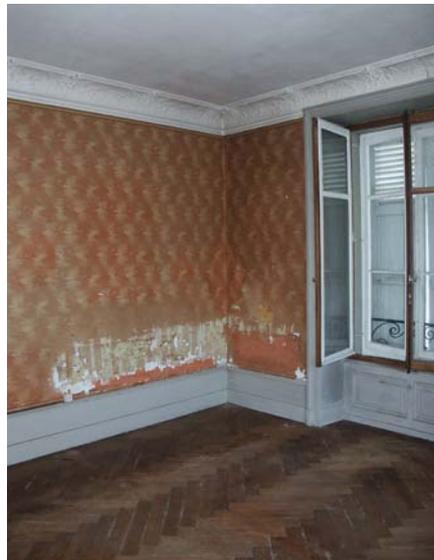
Une chambre avant les travaux.

Une expertise préliminaire a démontré la nécessité d'une rénovation complète dans un immeuble de bonne qualité constructive. Revêtements usagés, électricité, installations sanitaires et de cuisine en fin de vie, isolation insuffisante, sous-sols insalubres... Le coût estimé des travaux de « mise à jour » a immédiatement stimulé une réflexion parallèle sur le plan des appartements.

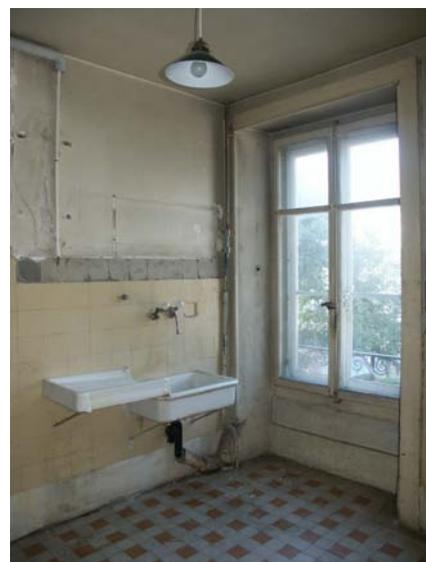
Une cuisine avant les travaux

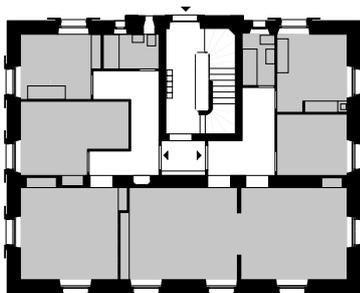
Plan du rez-de-chaussée avant les travaux

Les architectes ont rapidement vérifié la faisabilité du cahier des charges dans l'enveloppe budgétaire prévue. La question de l'amélioration des espaces à vivre s'est immédiatement posée, comme l'expliquent les architectes: « Outre leur vétusté, les appartements souffraient d'une mauvaise distribution des différentes pièces: le séjour était coupé de la cuisine par une chambre biscornue, le couloir était trop long et occupait trop de surface, le dégagement de l'entrée était trop petit. La transformation visait donc un changement radical de cette disposition.»

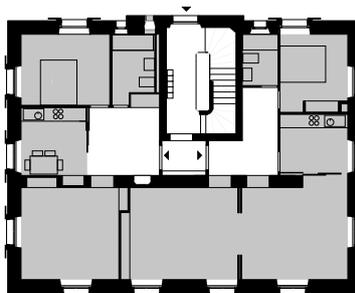
Plan du rez-de-chaussée après les travaux

En définitive, « le projet modifie l'emplacement de la cuisine et de la chambre, en supprimant l'ancien couloir sinueux existant. Un hall central distribue toutes les pièces du logement. Le hall prolonge la cuisine et lui offre un dégagement supplémentaire et habitable, par le biais de portes vitrées coulissantes, grâce auxquelles la lumière et l'extérieur pénètrent jusqu'au cœur de l'appartement, sitôt la porte d'entrée franchie. La paroi de séparation entre chambre, salle de bain et hall est

traitee de manière contemporaine comme une grande surface lisse, en bois peint, par contraste avec les boiseries et les moulures existantes.»

« Une fois cette variante adoptée, la transformation des appartements de l'autre aile reprenait les règles existantes, notamment en inversant la position de la chambre et de la cuisine, et en ouvrant cette dernière sur le séjour (au lieu du hall d'entrée dans l'appartement de 2 1/2 pièces), par un jeu de portes coulissantes escamotables dans une niche du mur en position ouverte. La disposition des sanitaires et l'emplacement des appareils sont similaires dans les deux cas.» Pour le moment, les rénovations des appartements des étages du côté est n'ont pas été réalisées ainsi, puisqu'ils sont restés occupés. La cuisine de l'appartement du rez est n'a donc pas été déplacée.

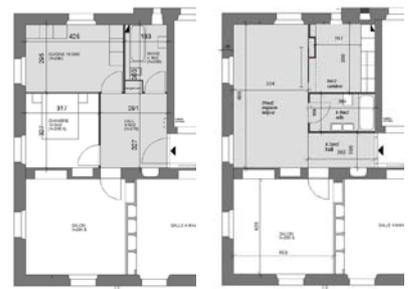
Exemples de variantes étudiés

Par esquisses successives, les mandataires ont exploré les possibilités de la surface et des structures existantes. Les avantages et les défauts de chaque variante (près d'une dizaine) furent analysés et comparés, d'abord par les architectes, puis avec le représentant du propriétaire: « Un petit nombre seulement ont été présentées au maître de l'ouvrage, il n'a jamais vu la plupart d'entre elles car nous les avons éliminées de notre propre chef. C'est la plus simple (limpide) et la plus rationnelle qui fut finalement réalisée.» Les critères d'analyse furent aussi bien d'ordre quantitatif (surface des pièces, importance du chantier) que fonctionnel (relation entre les pièces, flexibilité de l'usage, facilités d'ameublement) et qualitatif (enfilades, vues, lumière).

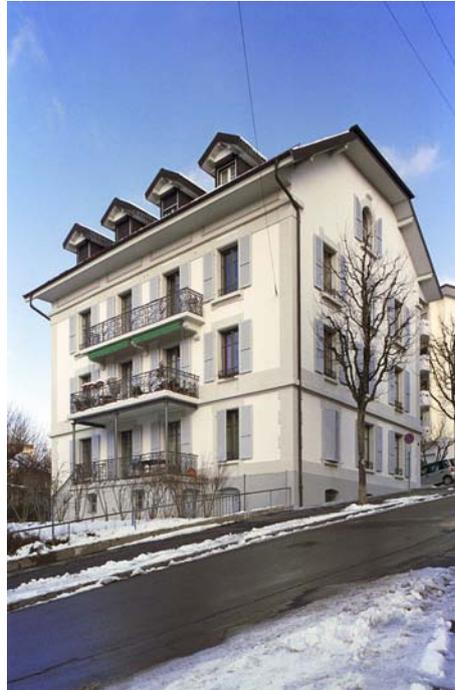
Vue extérieure après les travaux

Outre les modifications du plan et les gains d'espace, la transformation a également porté sur des aspects thermiques (fenêtres isolantes, dalle sur sous-sol isolée, création de plancher isolant sur planchers existants), sur les aménagements extérieurs (remplacement de la moitié des surfaces asphaltées du parking par des surfaces végétalisées drainantes, création d'un nouveau jardin), réfection complète des accès, assainissement des murs enterrés (mise en place de drainage), etc...

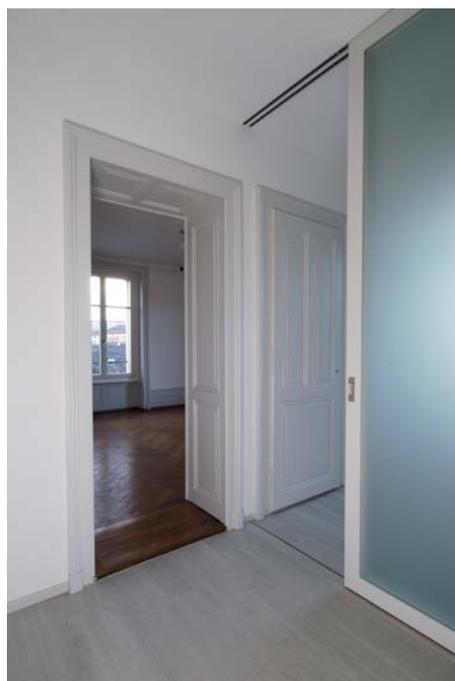
Vue intérieure d'un appartement après les travaux
